Trani (Bari)

Introduzione

L'edificio cosiddetto «Fortino», che ingloba l'antica chiesa di S. Antuono, sorge sul molo a meridione del Porto di Trani.

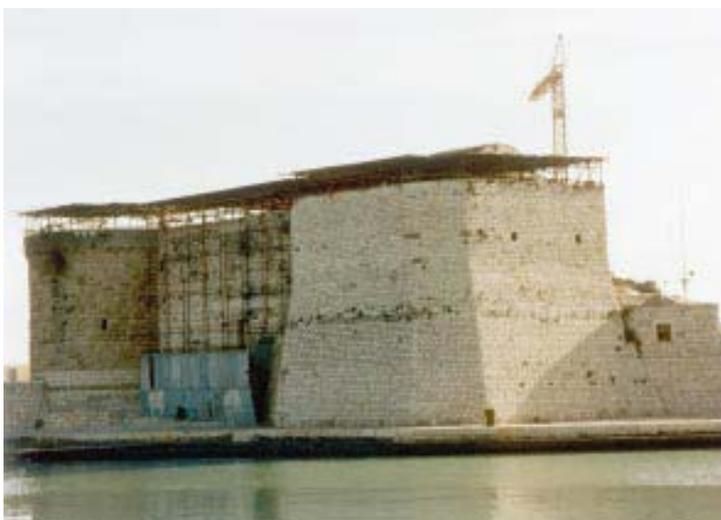
I secoli di mancanza di opere di manutenzione e di utilizzo quale cantiere e deposito avevano portato a un progressivo disfacimento delle murature, tale da far temere per la conservazione dello storico edificio. Così nel 1982 il Comune di Trani appaltò i lavori di consolidamento e restauro che si protrassero, in due lotti successivi, dal 1982 al 1986 e poi dal 1988 al 1990.

Il fortino prima dei restauri.

Tutte le murature sono state consolidate con cuciture armate, di diversa lunghezza, iniettate con miscela di cemento, e con riprese a *scuci-cuci* nei casi di grave faticosità. Per il consolidamento delle volte si è dapprima operato lo smontaggio del pavimento di copertura a terrazza e lo svuotamento dei rinfianchi della volta e delle cupole sottostanti; successivamente, per la ricostituzione del piano di copertura, è stata realizzata una struttura metallica, indipendente dalle volte stesse e poggiante su cordoli perimetrali di ripartizione, con sovrastante solaio in lamiera grecata e calcestruzzo, su cui è stata poi stesa la nuova pavimentazione.

Si è provveduto, infine, al consolidamento delle quattro colonne e al restauro delle cortine in pietra, sia esterne che interne.
