Trani (Bari)

Introduzione

L'edificio cosiddetto «Fortino», che ingloba l'antica chiesa di S. Antuono, sorge sul molo a meridione del Porto di Trani.

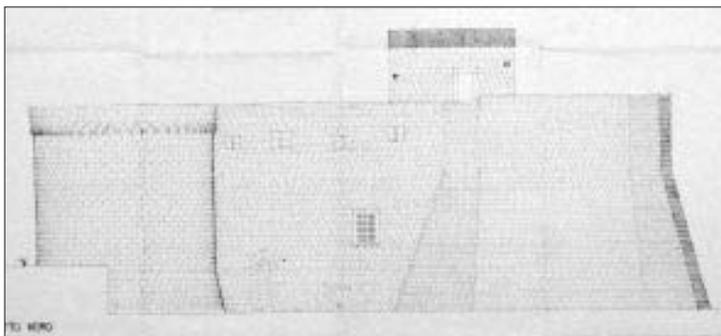
I secoli di mancanza di opere di manutenzione e di utilizzo quale cantiere e deposito avevano portato a un progressivo disfacimento delle murature, tale da far temere per la conservazione dello storico edificio. Così nel 1982 il Comune di Trani appaltò i lavori di consolidamento e restauro che si protrassero, in due lotti successivi, dal 1982 al 1986 e poi dal 1988 al 1990.

Il fortino prima dei restauri.

Tutte le murature sono state consolidate con cuciture armate, di diversa lunghezza, iniettate con miscela di cemento, e con riprese a *scuci-cuci* nei casi di grave faticosità. Per il consolidamento delle volte si è dapprima operato lo smontaggio del pavimento di copertura a terrazza e lo svuotamento dei rinfianchi della volta e delle cupole sottostanti; successivamente, per la ricostituzione del piano di copertura, è stata realizzata una struttura metallica, indipendente dalle volte stesse e poggiante su cordoli perimetrali di ripartizione, con sovrastante solaio in lamiera grecata e calcestruzzo, su cui è stata poi stesa la nuova pavimentazione.
